**ETUDE ET MAITRISE D'ŒUVRE RELATIVES A LA  
RESTAURATION HYDRO-MORPHOLOGIQUE DE LA LAUNETTE  
ET AMENAGEMENT D'UNE ZONE D'EXPANSION DE CRUE ET  
ZONE HUMIDE NATURELLE (60)**

**Diagnostic  
Fiche de synthèse**

Juillet 2021

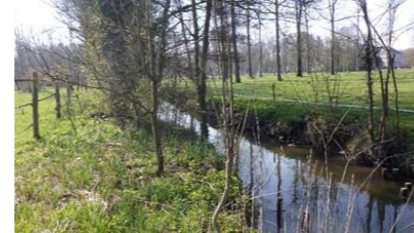
La Launette en amont du site

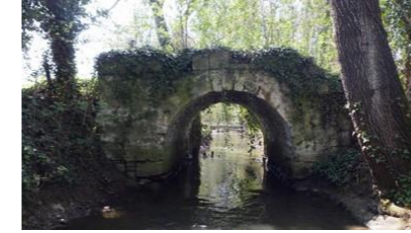
Pont amont parcelle C30

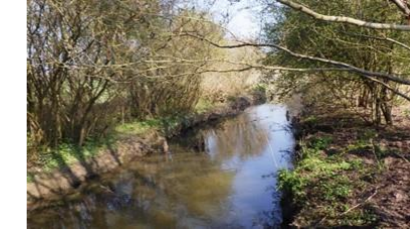
La Launette entre les ponts

**Remarques :**  
 Epis alternés dans le lit sur tout le linéaire

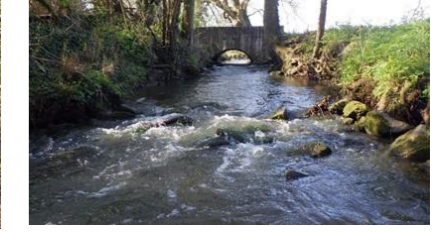
Pont aval parcelle C30

**Remarques :**  
 Canalisation apparente en aval du pont aval parcelle C30, à l'origine d'une chute (franchissabilité piscicole dégradée).  
 Des épis alternés ont été mis en place de manière à augmenter les lames d'eau et diversifier les écoulements.

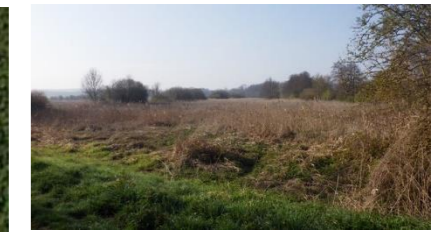
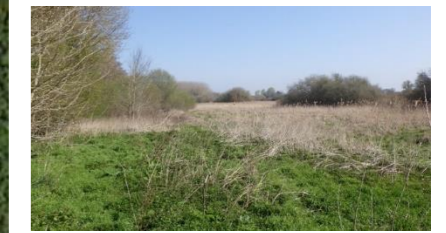
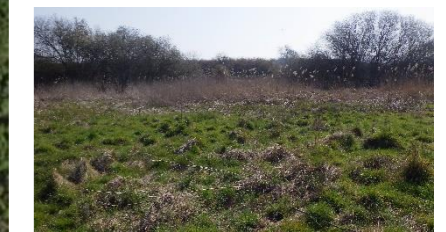
**Nature :** Zone humide en rive droite de la Launette. Phragmitaie.  
**Intérêts et qualité :** Zone d'expansion des crues naturelle. Fort potentiel écologique (après restauration de la connectivité latérale)

Parcelle C30 : ZH en RD

Aménagements permettant la diversification des écoulements et des habitats.  
 Renaturation du cours d'eau avec reméandrage en rive droite et restauration de la connectivité lit mineur/lit majeur.  
 Aménagement de la parcelle en rive droite afin d'améliorer les fonctionnalités de la zone humide et sa capacité à absorber une partie des débits de crue.

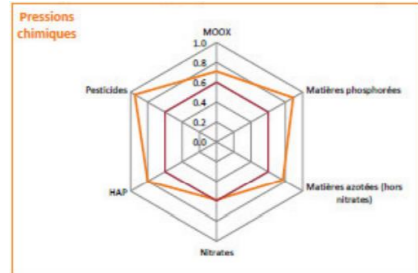
Indice Invertébré Multimétrique et Outil Diagnostique

Métriques :  
Ind. De Shannon : 0.000  
ASPT : 0.000  
Ovoviviparité : 0.000  
Polyvoltinisme : 0.000  
Richesse Taxon. : 0.000

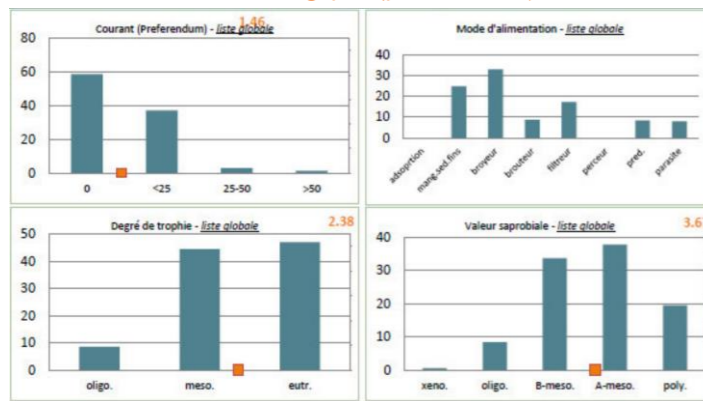
Traits biologiques (phases A+B+C)
