*Restauration de zone humide et redynamisation  
des écoulements de l'Aunette*

*SENLIS (60)*

*Syndicat Interdépartemental du SAGE de la Nonette*

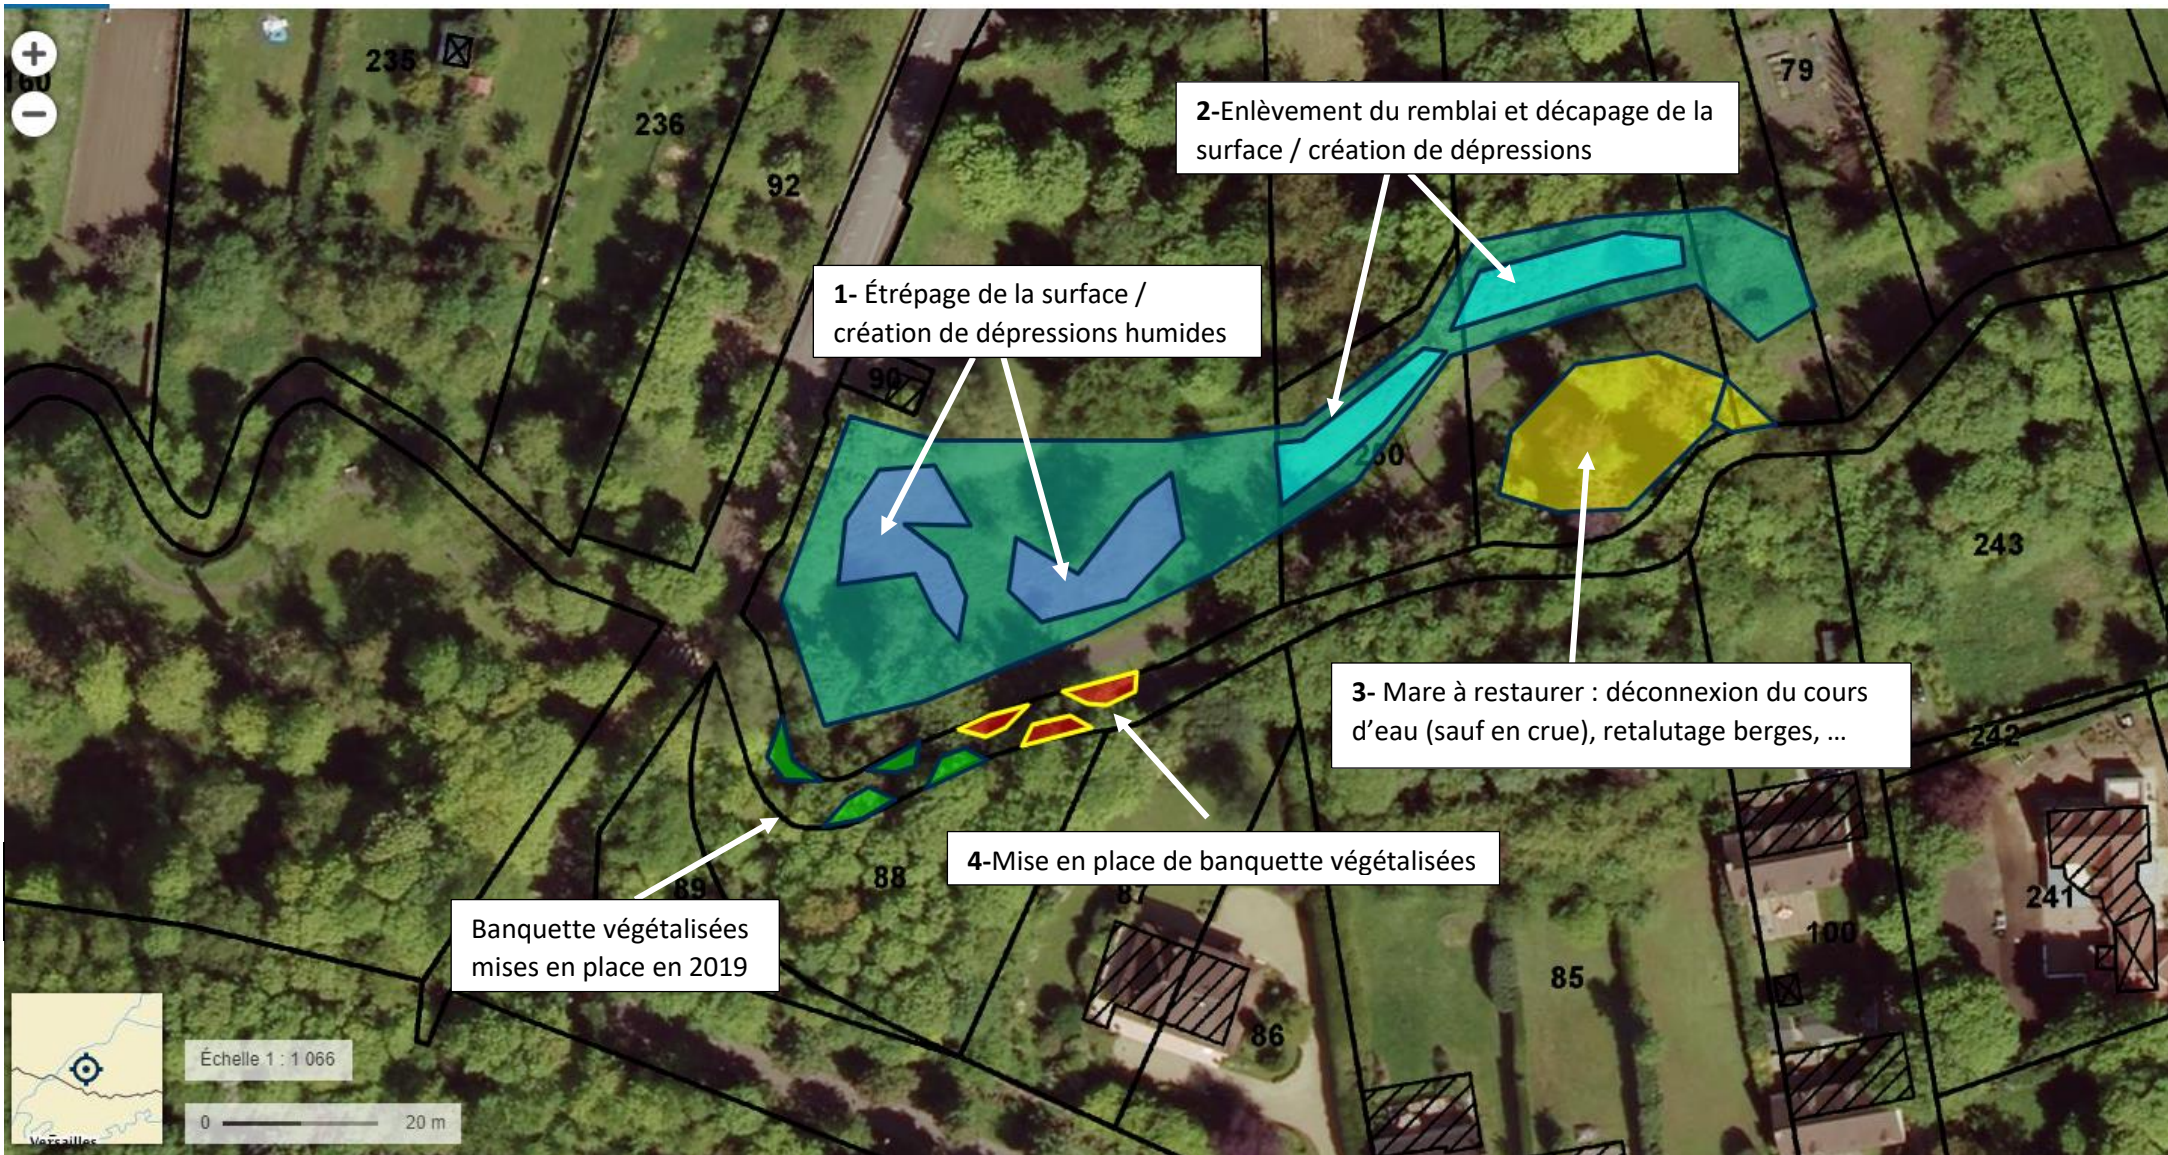
*Schéma proposition restauration zone humide/cours d'eau – Senlis*

- 4- Mise en place de banquettes végétalisées dans le lit du cours d'eau afin de redynamiser les écoulements et limiter son envasement. Cela aura également comme effet de rehausser légèrement le niveau de la nappe rendant la zone humide attenante plus fonctionnelle. Des essais de banquettes ont été réalisés par le SISN en 2019 (en vert sur le schéma) et les résultats sont concluants.

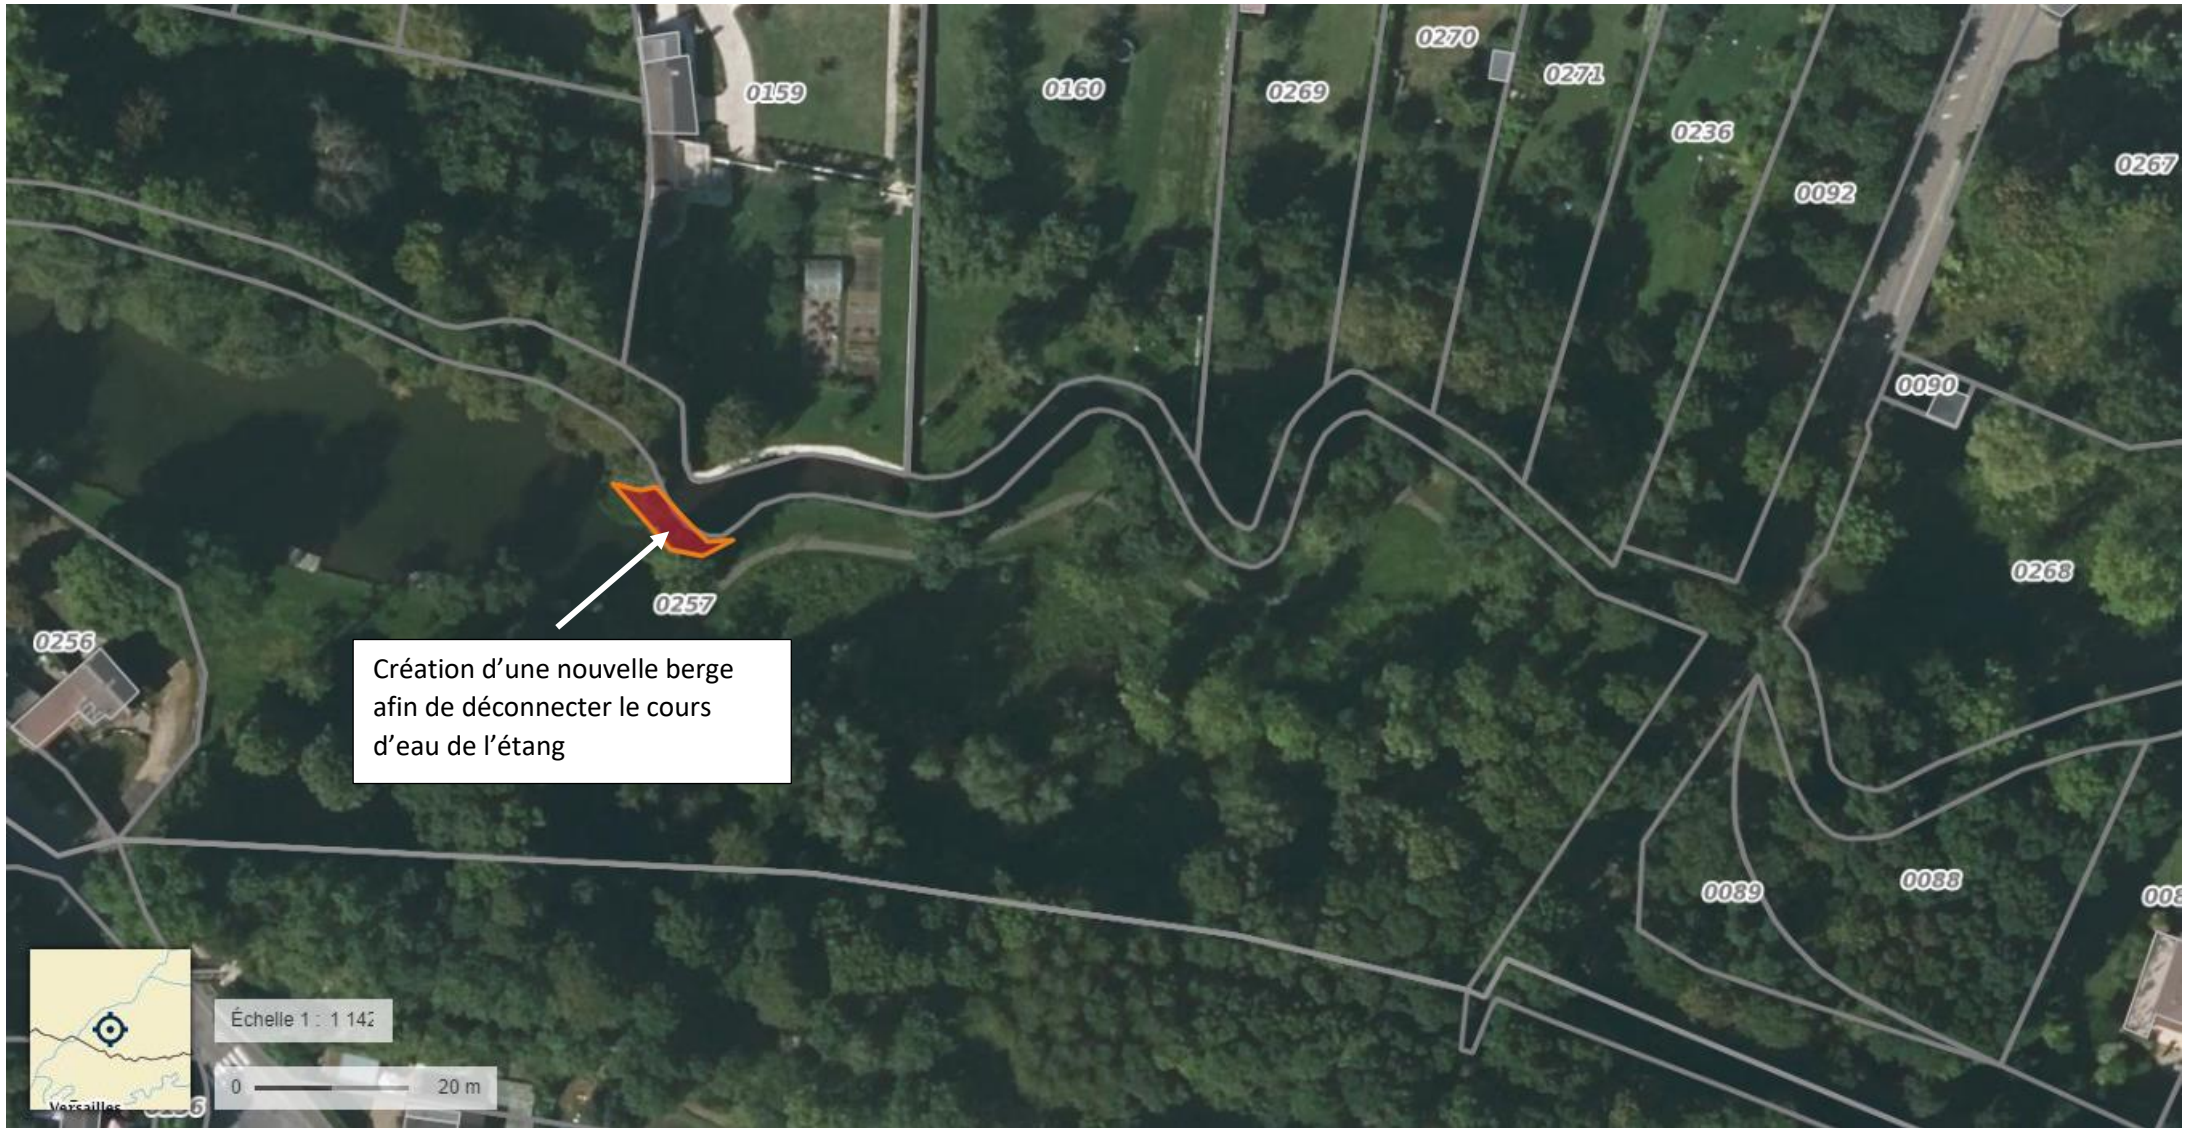
*Localisation de la berge à restaurer sur l'Aunette – Senlis (fond carte Géoportail)*

- 5- Recréation d'une nouvelle berge en rive gauche de l'Aunette afin de déconnecter le cours d'eau de l'étang. Celui-ci étant alimenté par des sources et la nappe cela ne devrait pas remettre en question sa pérennité. La berge existante avait été supprimée en 2015 pour une raison indéterminée. La déconnexion de l'étang permettra de maintenir tout le débit du cours d'eau dans son lit en y assurant une vitesse d'écoulement suffisante pour limiter l'envasement et la sédimentation ainsi que diminuer le réchauffement de l'eau en période estivale. La berge sera réalisée à l'aide de remblai de terre végétale et de technique de génie végétal (mise en place de piquets de maintien, géotextile en fibre de coco, plantation d'hélophytes, boutures de saules, ...) afin de garantir sa pérennité.

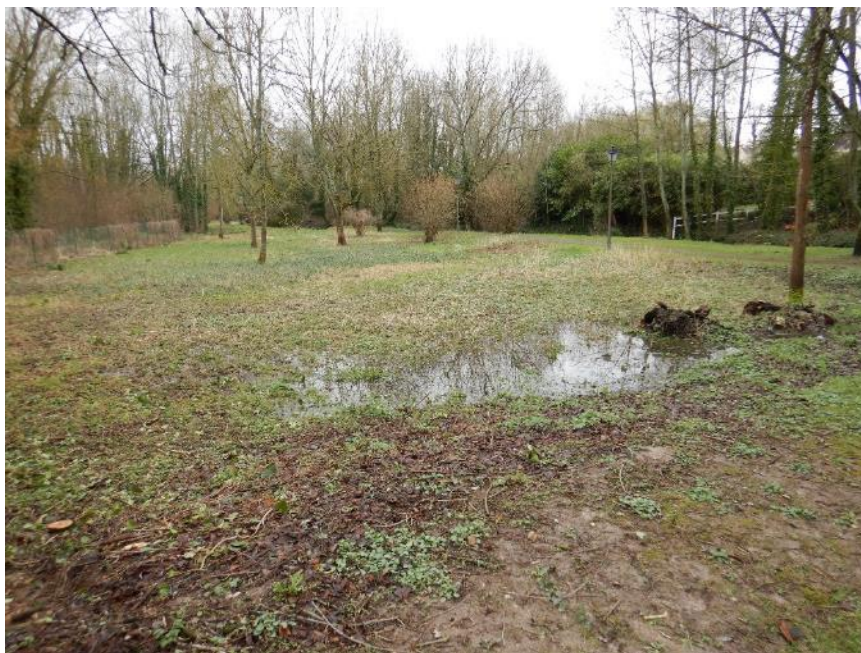
- 1- Zone humide dont la couche superficielle est riche en matière azotée, entraînant un important développement d'orties en été → proposition de décapage/étrépage de la surface sur plusieurs petits secteurs afin de remobiliser la banque de graines originelles et permettre le développement d'espèces adaptées (carex, joncs, roseaux à massettes...).

Photo de la zone actuelle

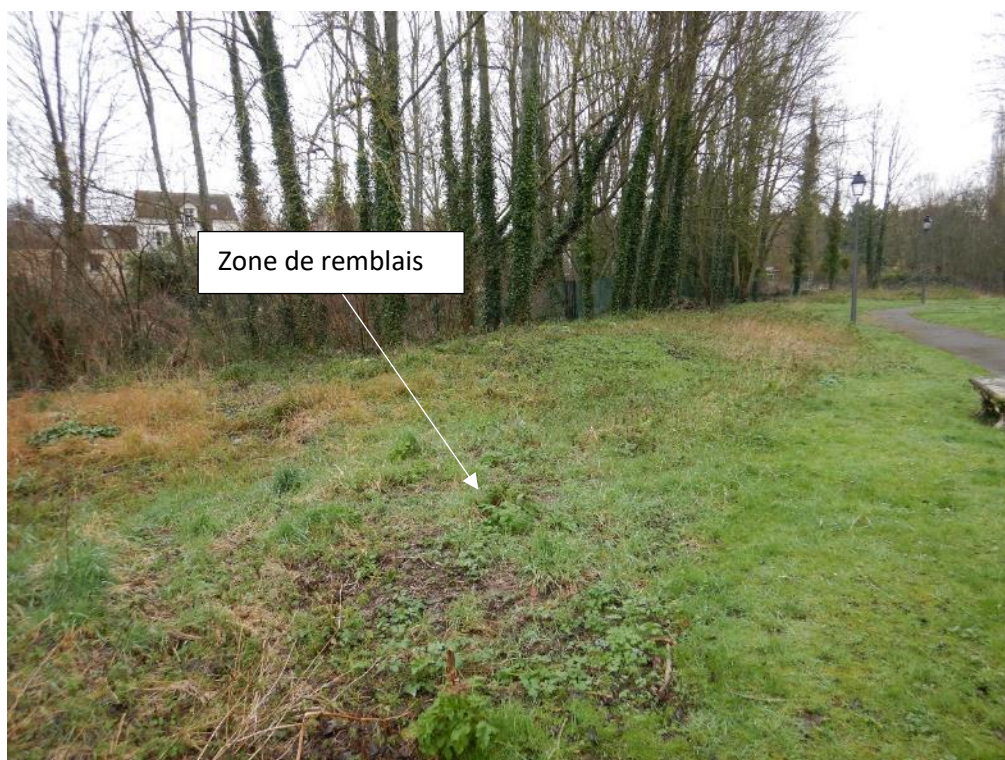
- 2- Zone humide ayant fait l'objet d'un remblai → proposition de déblaiement du remblai et de création de dépression douce via décapage/étrépage de la zone en vue de remobiliser la banque de graines existantes.

Photo de la zone actuelle

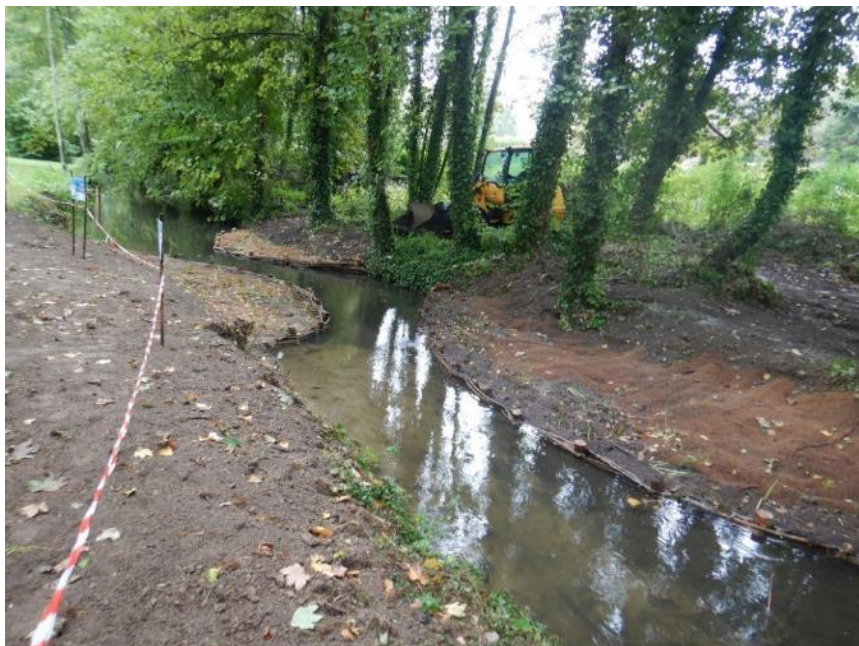
Photo des banquettes végétalisées mises en place par le SISN

Par ailleurs, sur ce secteur des travaux tests (mise en place de banquettes végétalisées) ont été réalisés en septembre 2019 et les premiers résultats sont satisfaisants. Les écoulements ont été redynamisés avec un « auto curage » du lit d'étiage et aucun impact négatif n'a été constaté sur l'écoulement des eaux en période de crue (les banquettes étant sont submergées). De même, les retours de la part des riverains sur l'acceptation des travaux sont encourageants et positifs.

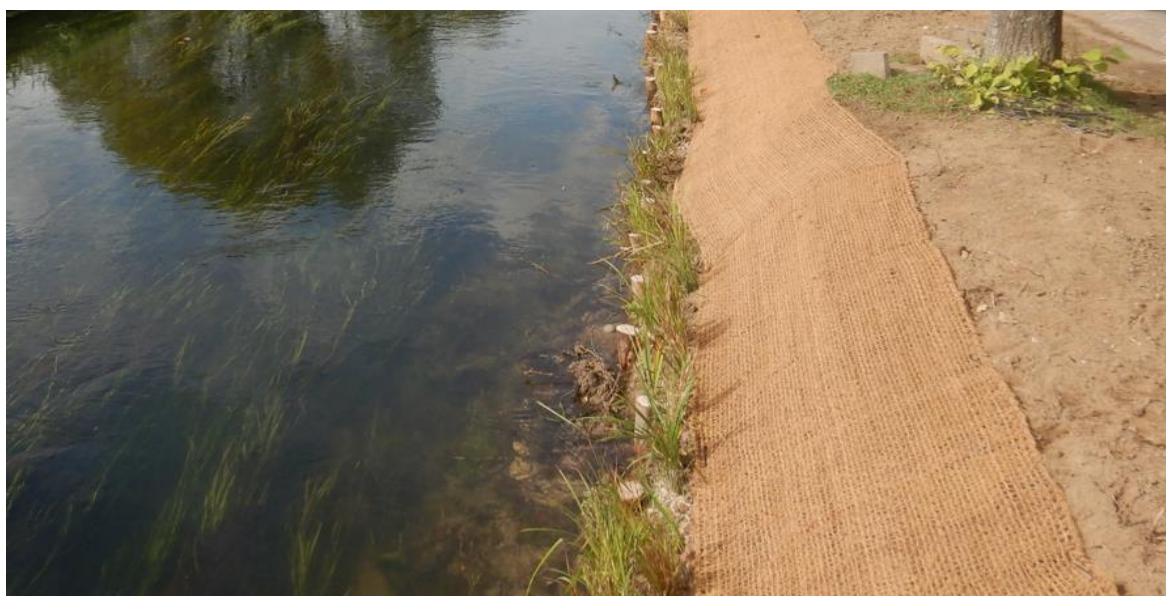
Exemple de berge restaurée en génie végétal à Senlis (Rue St-Etienne)

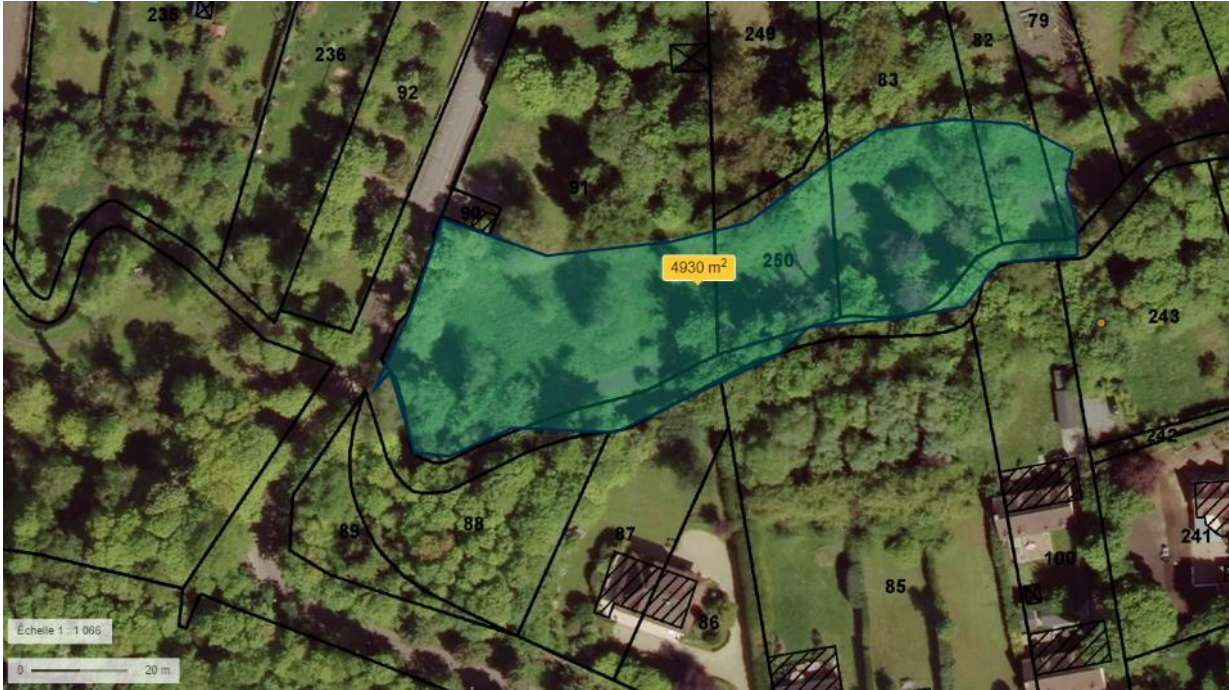
La surface globale de la zone humide restaurée peut être estimée à environ 5000 m<sup>2</sup> (cf : plan ci-dessous) si toutes les opérations détaillées ci-dessus sont réalisées.

*Vue aérienne de la zone humide concernée par la restauration (Géoportail/IGN)*
